Max Myanmar Manufacturing Co., Ltd.

မြေရိယာ (၂၃၀) ကေ၊
ထုံးကျောက်တူးဖော်ရေးလုပ်ငန်း

ပတ်ဝန်းကျင်စောင့်ကြပ်ကြည့်ရှုမှုအစီရင်ခံစာ

စက်တင်ဘာလ ၂၀၂၃ ခုနှစ်မှ ဖေဖော်ဝါရီလ ၂၀၂၄ ခုနှစ်

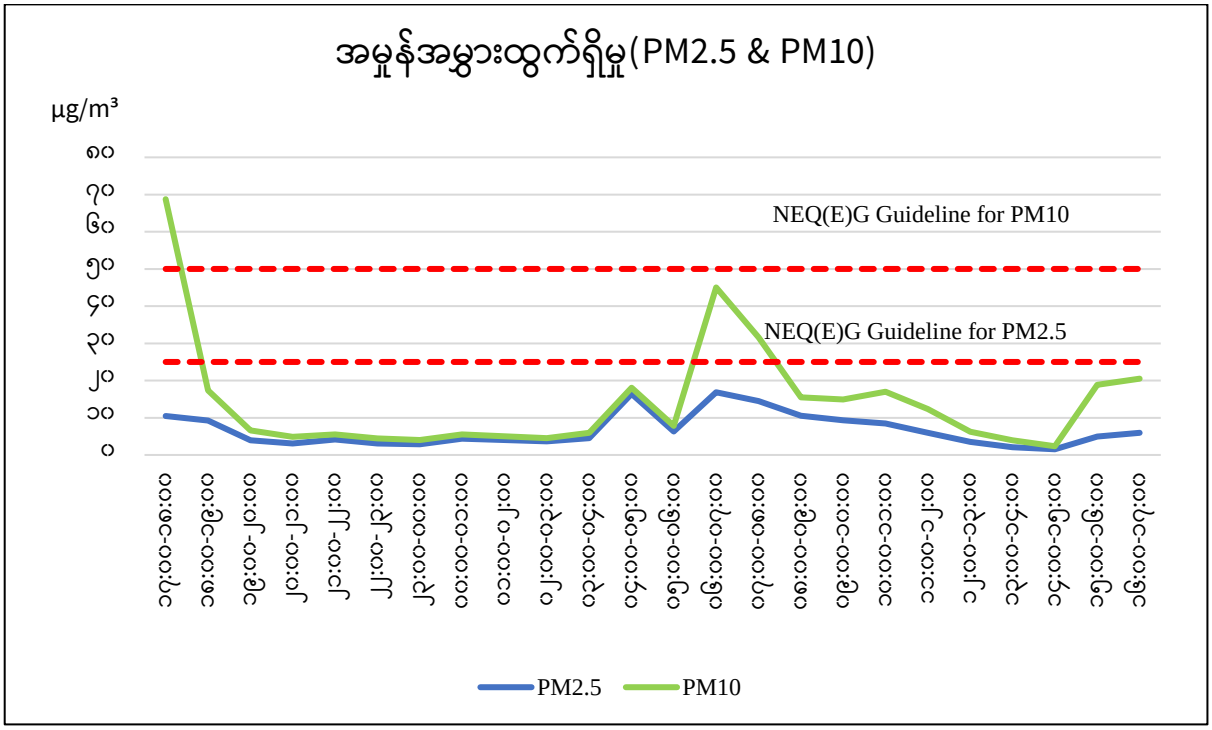
ပုံ ၂-၆ စီမံကိန်းဧရိယာတွင် အမှုန်အမွှားထွက်ရှိမှုနှုန်း

အထူးသဖြင့် $PM_{2.5}$ သည် တဲကြီးကုန်းကျေးရွာတွင် မနက်ပိုင်း ၇း၀၀ နာရီမှ ၈း၀၀ နာရီအတွင်း ရွာသူ၊ ရွာသားများ လုပ်ငန်းခွင်သို့ ဆိုင်ကယ်ဖြင့် သွားလာကြသောကြောင့် မြင့်တက်နေပါသည်။ PM_{10} သည် စီမံကိန်းဧရိယာ နှင့် အောင်နန်းချိုကျေးရွာတွင် ညနေ ၅း၀၀ နာရီမှ ၆း၀၀ အတွင်းကျော်လွန်လျက်ရှိပါသည်။ ထိုသို့ဖြစ်ရခြင်း အကြောင်းအရင်းမှာ အနီးအနားရှိ ရွာလမ်းများသည် မြေသားလမ်းများဖြစ်သောကြောင့် ဖုန်မှုန့်ပေါများပြီး ညနေတွင် ဆိုင်ကယ်များဖြင့် ရွာထဲသို့ ပြန်လည်ဝင်ရောက်ကြသောအခါ အမှုန်အမွှားများပျံ့နှံ့ပြီး PM_{10} မြင့်တက်မှု ဖြစ်စေနိုင်ပါသည်။

Max Myanmar Manufacturing Co., Ltd ၏ ထုံးကျောက်တူးဖော်ရေး လုပ်ငန်းဆောင်ရွက်ရာမှ အမှုန်၊ အမွှာများနှင့် ဆာလဖာဒိုင် အောက်ဆိုဒ်ဓာတ်ငွေ့များ ထွက်ရှိမှု

ပမာဏသည် အမျိုးသားပတ်ဝန်းကျင်ဆိုင်ရာ အရည်အသွေး (ထုတ်လွှတ်မှု) လမ်းညွှန်ချက်အတွင်းရှိသော်လည်း အချိန်အချို့တွင် အနည်းငယ် ကျော်လွန်နေသောကြောင့် ထိုအမှုန်နှင့် ဓာတ်ငွေ့များ၏ ဖြစ်ပေါ်နိုင်သော သက်ရောက်မှုများ အတွက် အောက်ပါ လျှော့ချရမည့် နည်းလမ်းများကို ဆောင်ရွက်ရမည် ဖြစ်ပါသည်။

- ဖုန်မှုန့်၊ သဲမှုန့်၊ ထွက်ရှိသည့်နေရာ၊ ဖုန်မှုန်များထနေသည့်နေရာများအား ရေဖြန်းစေ ခြင်း။
- လုပ်ကွက်အနီးရှိကျေးရွာများတွင် စီမံကိန်းမှ မော်တော်ဆိုင်ကယ်နှင့် ကားများ သွားလာခြင်းကြောင့် ဖြစ်ပေါ်နိုင်သည့် ဖုန်မှုန့်များအား ပုံမှန်ရေဖြန်းစေခြင်း။
- လုပ်ငန်းသုံးစက်ပစ္စည်းများ၏ စက်အင်ဂျင်များအား အသုံးမပြုလျှင် စက်သတ်ထားခြင်း။ ပုံမှန်စစ်ဆေးပေးခြင်း၊ ပြုပြင်ပေးခြင်း။
- လုပ်သားများအား အသိပညာပေးခြင်းနှင့် နှာခေါင်းစည်း Mask များ ထောက်ပံ့ပေးခြင်း။

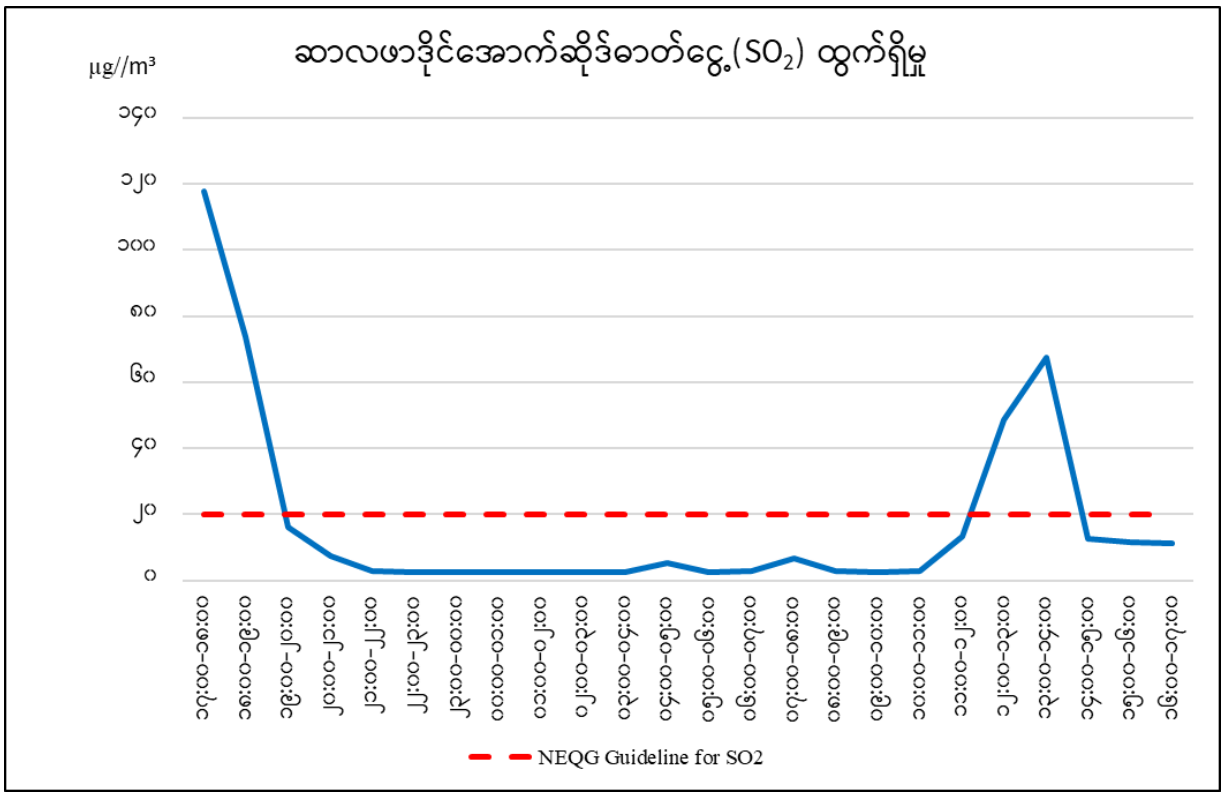
ပုံ ၂-၇ စီမံကိန်းဧရိယာတွင် ဆာလဖာဒိုင်အောက်ဆိုဒ်ထွက်ရှိမှုနှုန်း

ဆာလဖာဒိုင်အောက်ဆိုဒ်ထွက်ရှိမှုသည် စီမံကိန်းဧရိယာတွင် လုပ်ငန်းလုပ်ဆောင်ချိန် နေ့လည် ၁၂း၀၀ နာရီ မှ ၂း၀၀ နာရီ အတွင်းနှင့် လုပ်ငန်းပတ်သိမ်းချိန် ညနေ ၅း၀၀ နာရီမှ ည ၇း၀၀ နာရီအတွင်း ကျော်လွန်လျက်ရှိပြီး အောင်နန်းချိုနှင့် တဲကြီးကုန်း ကျေးရွာများတွင် ညနေ ၄း၀၀ နာရီမှ ည ၈း၀၀ နာရီ အတွင်း ကျော်လွန်နေပါသည်။ စီမံကိန်း ဧရိယာတွင် ဆာလဖာဒိုင်အောက်ဆိုဒ် ထွက်ရှိမှုသည် ကျောက်မိုင်းဖြစ်သည့် အလျောက် လုပ်ငန်းလည်ပတ်ရန် အသုံးပြုရသော စက်ပစ္စည်းများမှ လည်းကောင်း၊ ကျောက်သယ်ကားများ ဝင်ထွက်သွားလာခြင်း နှင့် အလုပ်ပိတ်သိမ်းချိန်၌ ဆိုင်ကယ်များဖြင့် ထွက်ခွာခြင်းကြောင့်လည်းကောင်း ကျော်လွန်ရခြင်းဖြစ်ပါသည်။ အောင်နန်းချိုကျေးရွာနှင့် တဲကြီးကုန်းကျေးရွာများတွင် ညနေဘက်များ၌ အမှိုက်များ မီးရှို့ခြင်း၊ ထမင်း ဟင်းချက် ပြုတ်ချက်ခြင်းတို့ကို လုပ်ဆောင်ခြင်းမှ ဆာလဖာဒိုင်အောက်ဆိုဒ်ထွက်ရှိမှုကြောင့် ကျော်လွန်ပါသည်။ သို့သော်လည်း ပျမ်းမျှရလဒ်များသည် စံချိန်စံညွှန်းအတွင်း ရှိနေပါသည်။
